# Standard znalecké činnosti

Doprava, odvětví Doprava silniční,  
specializaci Posuzování technických příčin nehod

TL05000028 Standardy výkonu znalecké činnosti při posuzování průběhů a příčin dopravních nehod

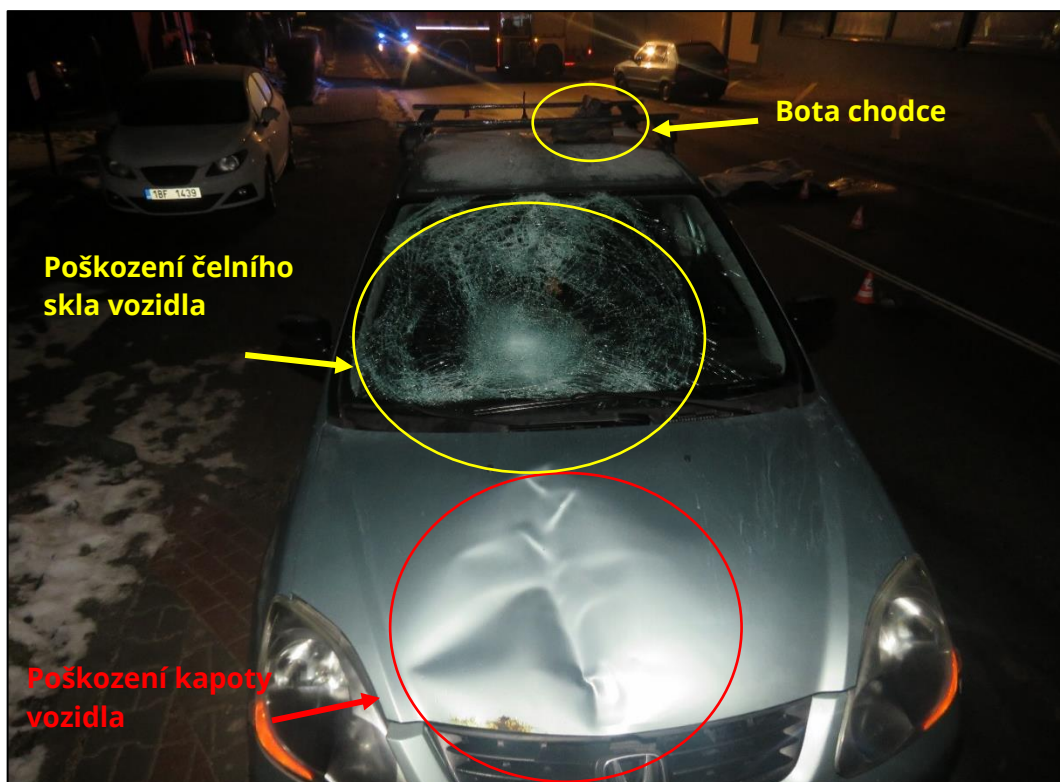
V důsledku předmětné DN došlo na vozidle Honda k poškození jeho přední části. Na vozidle byl poškozen přední nárazník, přední registrační značka, držák registrační značky, přední maska, kapota, čelní sklo a střecha, viz **Obr. 3** až **Obr. 5**.

**Obr. 3:** Poškození přední části vozidla Honda [Zdroj PČR] (příklad uvedení obrázku s popisem)

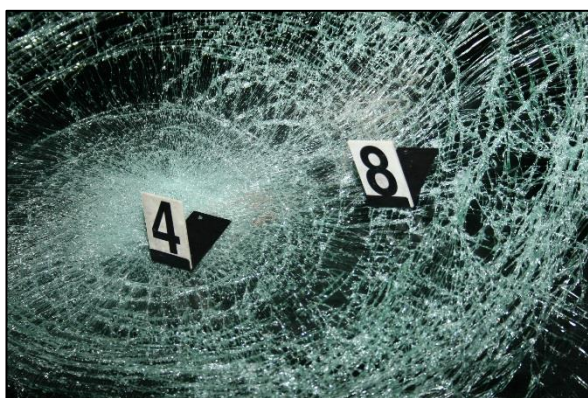
**Obr. 4:** Detail poškození čelního skla vozidla [Zdroj PČR]

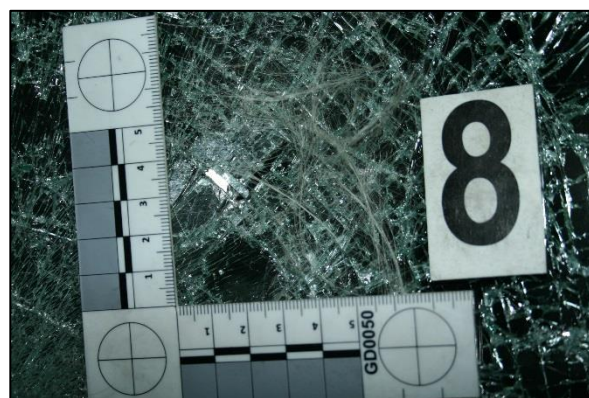
**Obr. 5:** Detail vlasů chodce zachycených v čelním skle vozidla [Zdroj PČR]

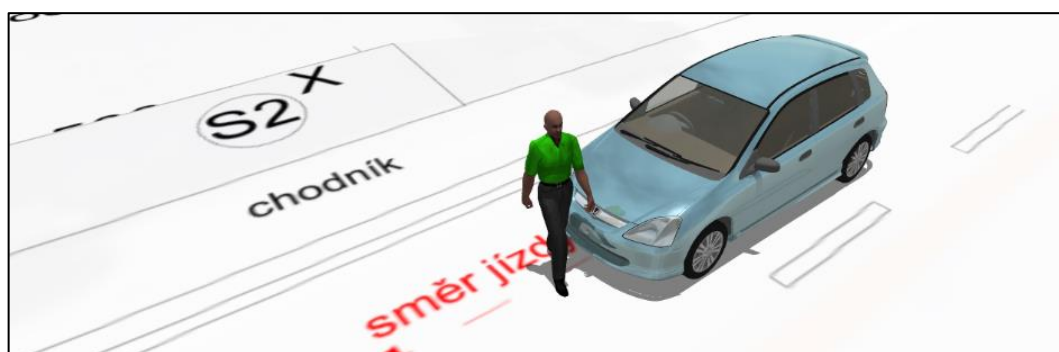
Technicky přijatelná vzájemná poloha vozidla Honda a chodce v okamžiku střetu je dovozena na **Obr. 7**. Oblast místa střetu je lokalizována níže v **kap. 4.5.1** tohoto ZP.

**Obr. 7:** Vzájemná poloha účastníků nehody v místě střetu [znalec]

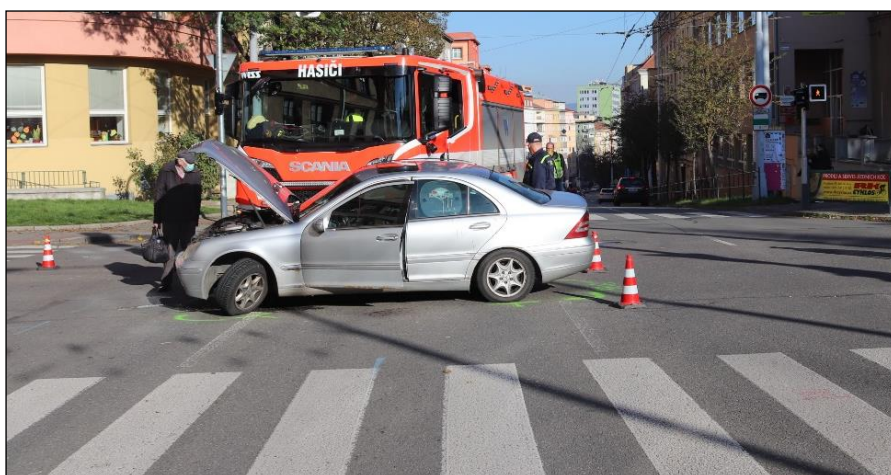
**Obr. 2:** Pohled na konečné postavení vozidel po DN [zdroj PČR]

K posuzované DN došlo v obci XYZ na křižovatce ulic Nádražní – Zahradní. V plánu místa DN jsou na **obr. 1** zakresleny konečné polohy obou vozidel Scania a Mercedes po DN a doplněno je vyznačení směrů jejich jízdy. Zdokumentována poloha obou vozidel po příjezdu policie v konečných polohách je zachycena na **obr. 2** až **obr. 4**.

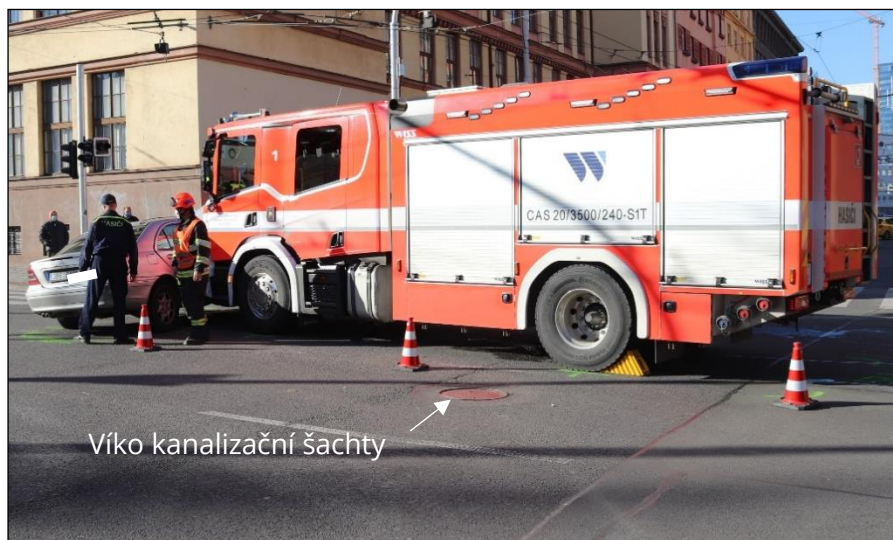
**Obr. 3:** Pohled na konečné postavení vozidel po DN [zdroj PČR]

Z hlediska pohybu vozidlo Mercedes před střetem, z provedené analýzy videozáznamu též vyplývá, že vozidlo Mercedes při jízdě v křižovatce výrazněji nezpomalovalo a do prostoru křižovatky najíždělo tak, že víko kanalizační šachty v křižovatce (viz **obr. 3**) přejíždělo pravými koly.

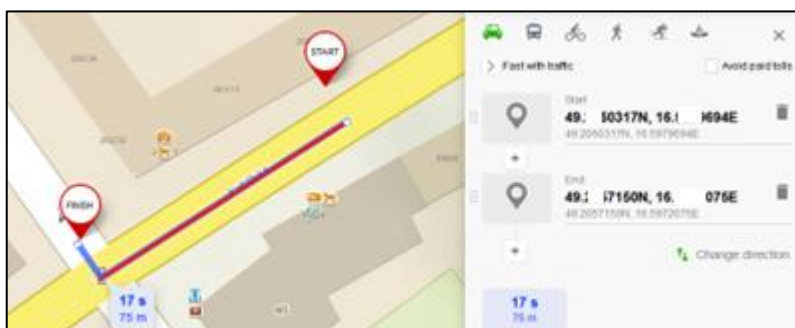
**Obr. 5:** Data barevně vyznačených poloh v mapě [mapy.cz, znalec]

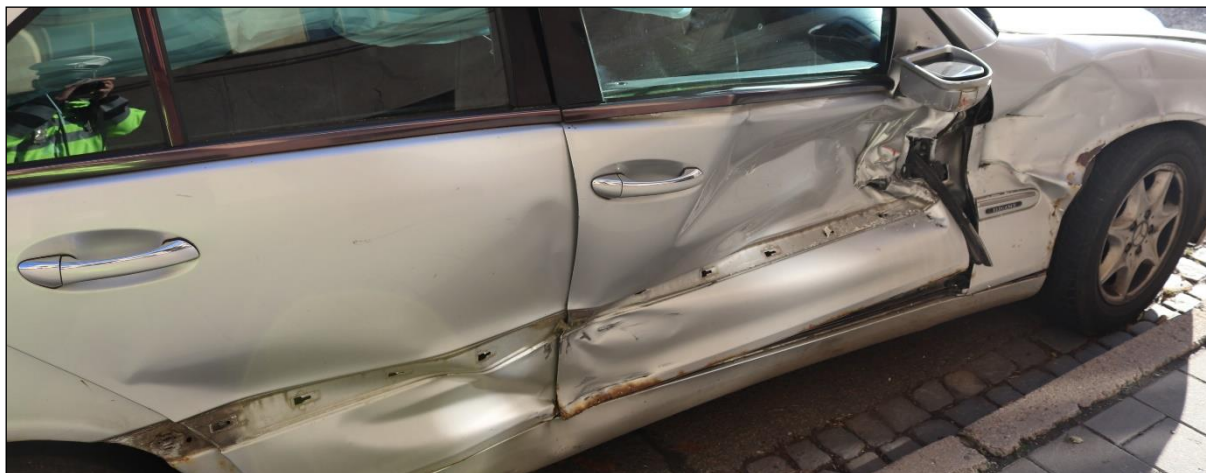
**Obr. 10:** Poškození vozidla Mercedes, celá kontaktní oblast s vozidlem Scania [zdroj PČR]

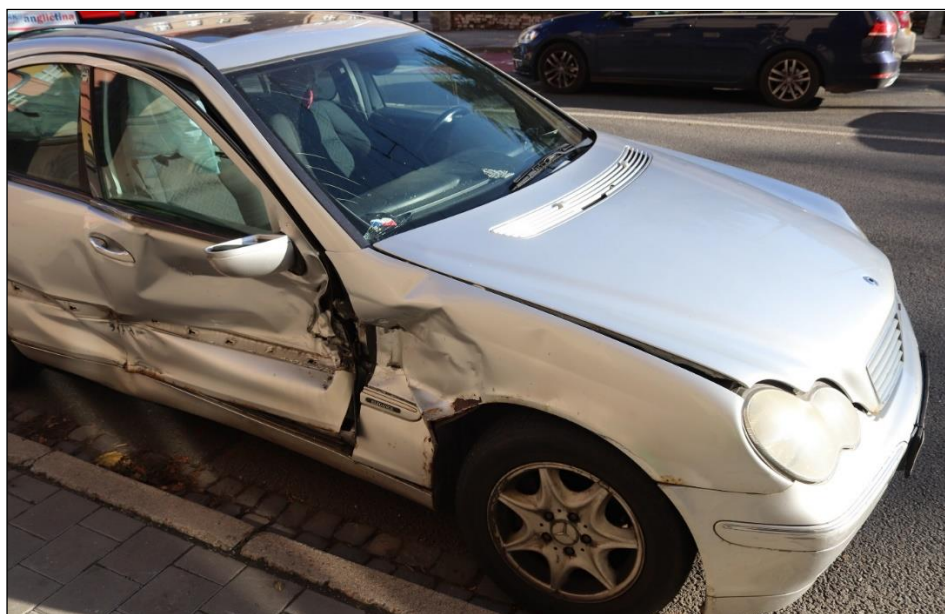
**Obr. 11:** Poškození vozidla Mercedes, detail místa největší deformace [zdroj PČR]

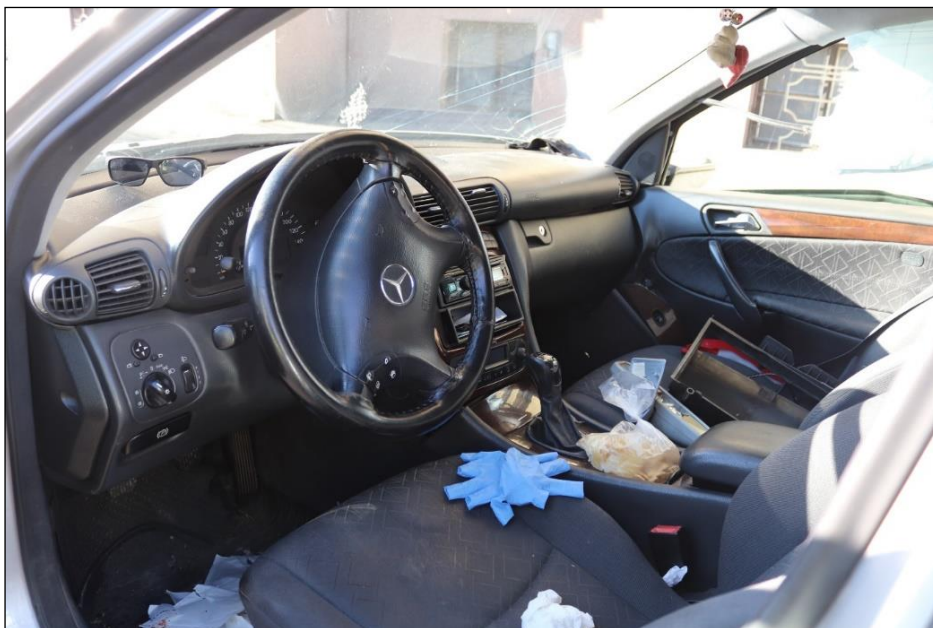
**Obr. 12:** Interiér vozidla Mercedes [zdroj PČR]

nárazu došlo k aktivaci prvního okenního (hlavového) airbagu a k prasknutí čelního skla. V interiéru vozidla došlo k poškození vnitřního zrcátka. Poškozené vnitřní zrcátko se stopami krve se po nehodě nacházelo na sedadle spolujezdce, viz **obr. 12 a 13**.

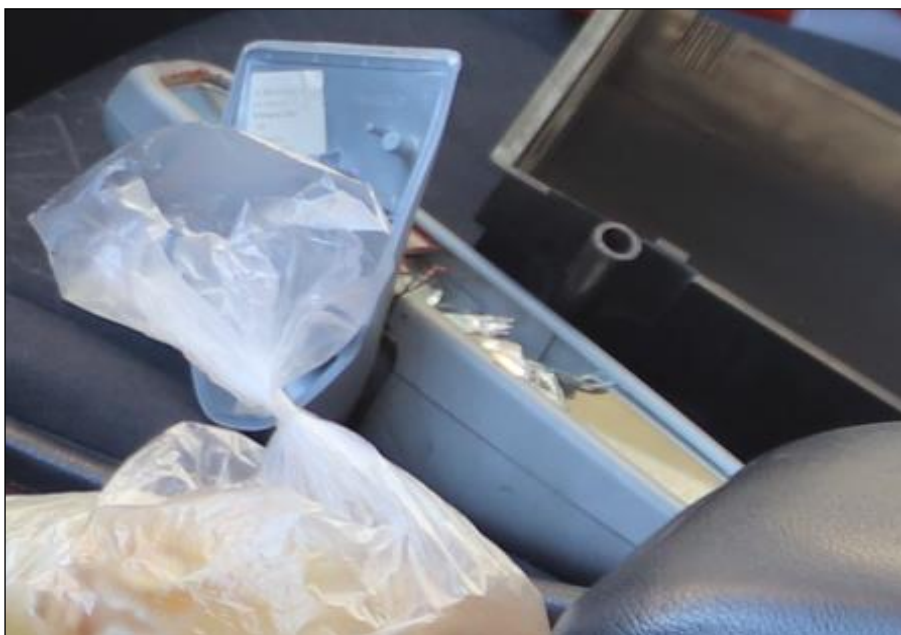
**Obr. 13:** Detail poškozeného vnitřního zrcátka vozidla Mercedes [zdroj PČR]

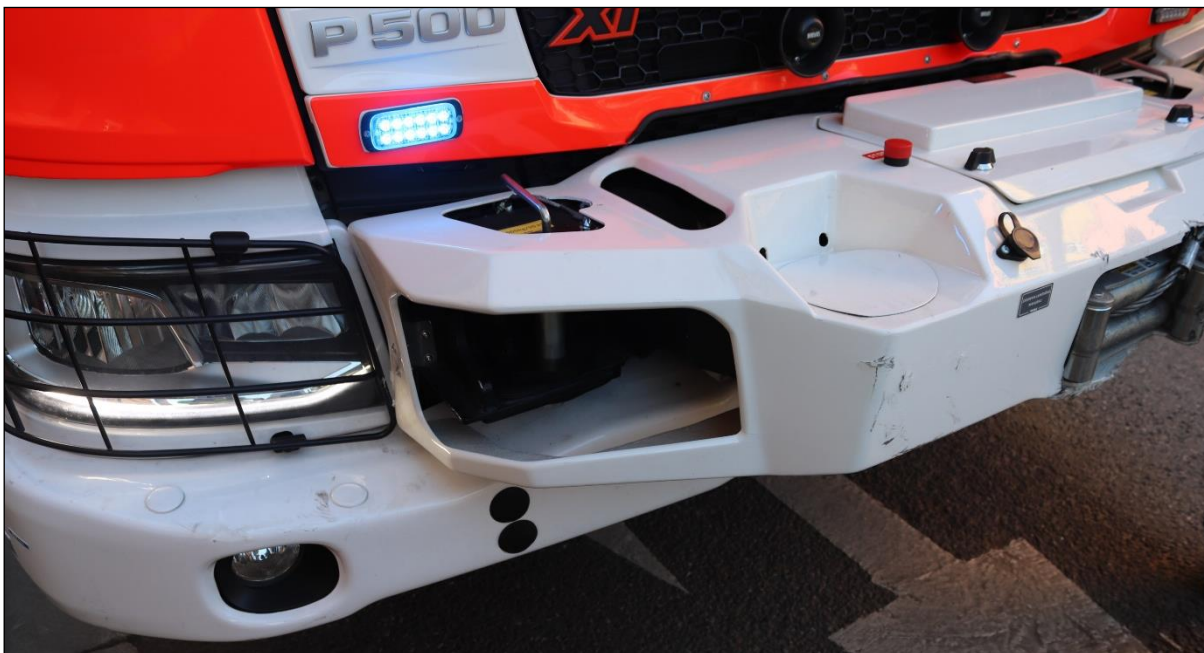
Vozidlo Scania nebylo střetem s vozidlem Mercedes významněji poškozeno. V důsledku střetu s vozidlem Mercedes došlo k menšímu poškození rámu lanového navijáku, který vyčnívá vzhledem k obrysu vozidla před vozidlo. K poškození rámu došlo na jeho pravé straně (viz **obr. 14**) a vlivem dílčí rotace pravého boku vozidla Mercedes podél rámu též na jeho levé straně. V důsledku následného dopředného sunutí vozidla Mercedes došlo rovněž k odření levého rohu předního nárazníku vozidla Scania (**obr. 15**).

**Obr. 14:** Poškození rámu navijáku vozidla Scania na pravé straně [zdroj PČR]

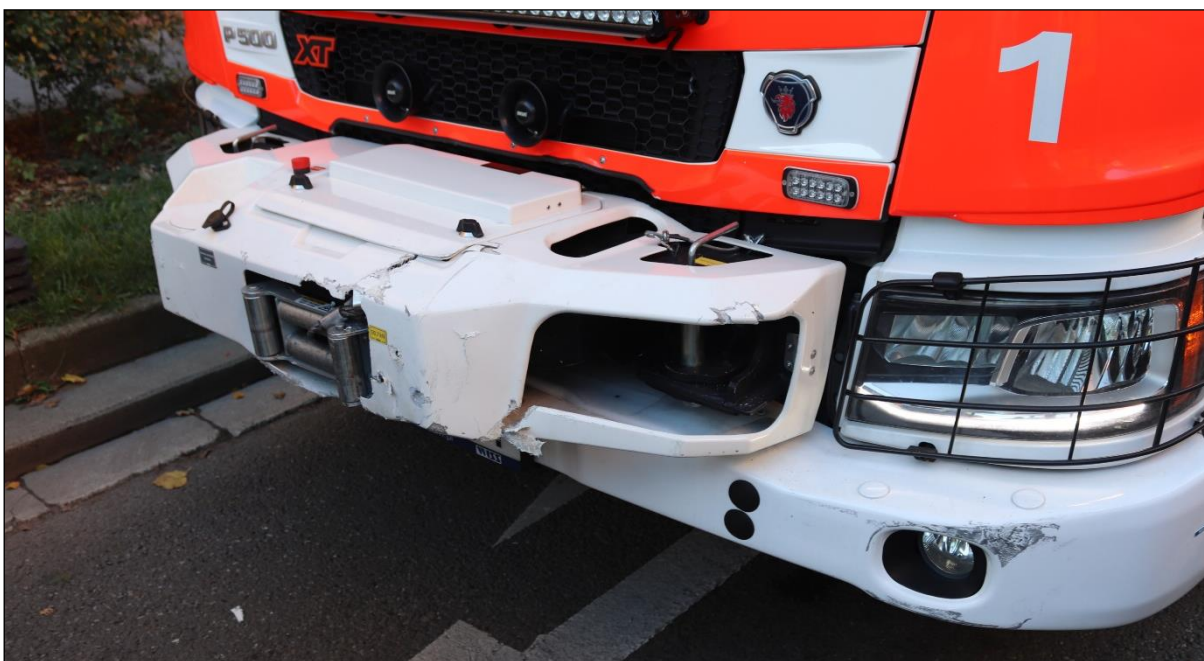
**Obr. 15:** Poškození rámu navijáku vozidla Scania na levé straně a poškození nárazníku [zdroj PČR]

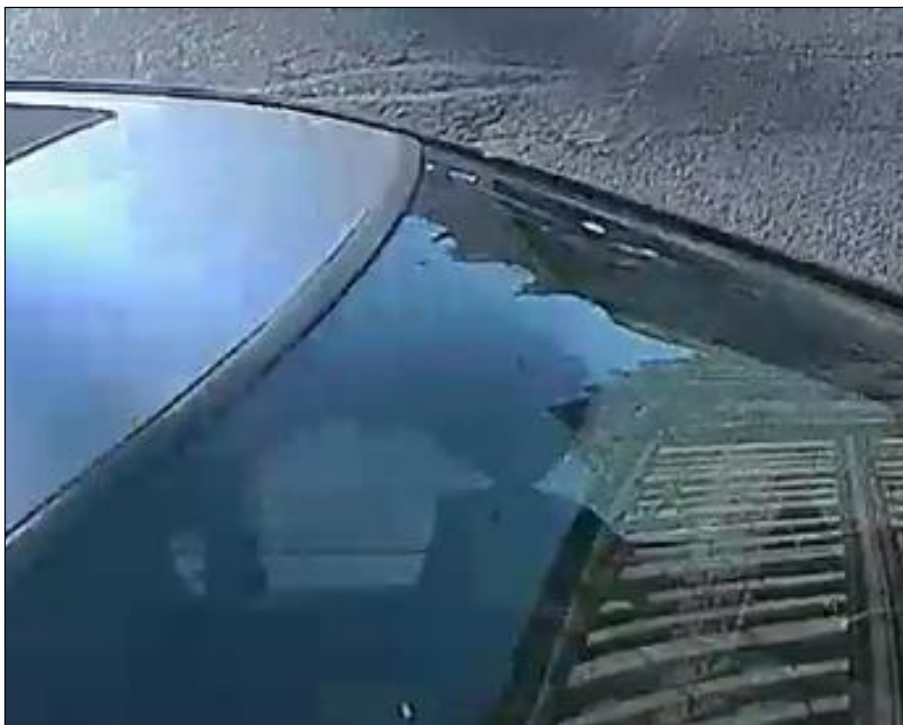
V této interdisciplinární otázce byla znalci povolena konzultace se soudním lékařem (viz **kap. 1**, bod 3 zadání). V souladu s tímto požadavkem proběhly dvě konzultace. Z první konzultace vyplynul charakter vzniklých poranění řidiče vozidla Mercedes. Na základě druhé konzultace, při které níže podepsaný znalec seznámil konzultanta s podstatnými závěry analýzy posuzované DN, a ukázal mu též snímky z kamery vozidla Scania, ze kterých je patrný pohyb řidiče vozidla Mercedes v interiéru vozidla ve směru k vnitřnímu zpětnému zrcátku připevněnému na čelním skle (viz **obr. 23**) oba se shodli na společném závěru.

**Obr. 23:** Pohled z hlavní palubní kamery vozidla Scania, detail, který zachycuje okamžik nárazu hlavy řidiče vozidla Mercedes do vnitřního zpětného zrcátka v důsledku volného pohybu jeho neupoutaného těla při srážce s vozidlem Scania [znalec]

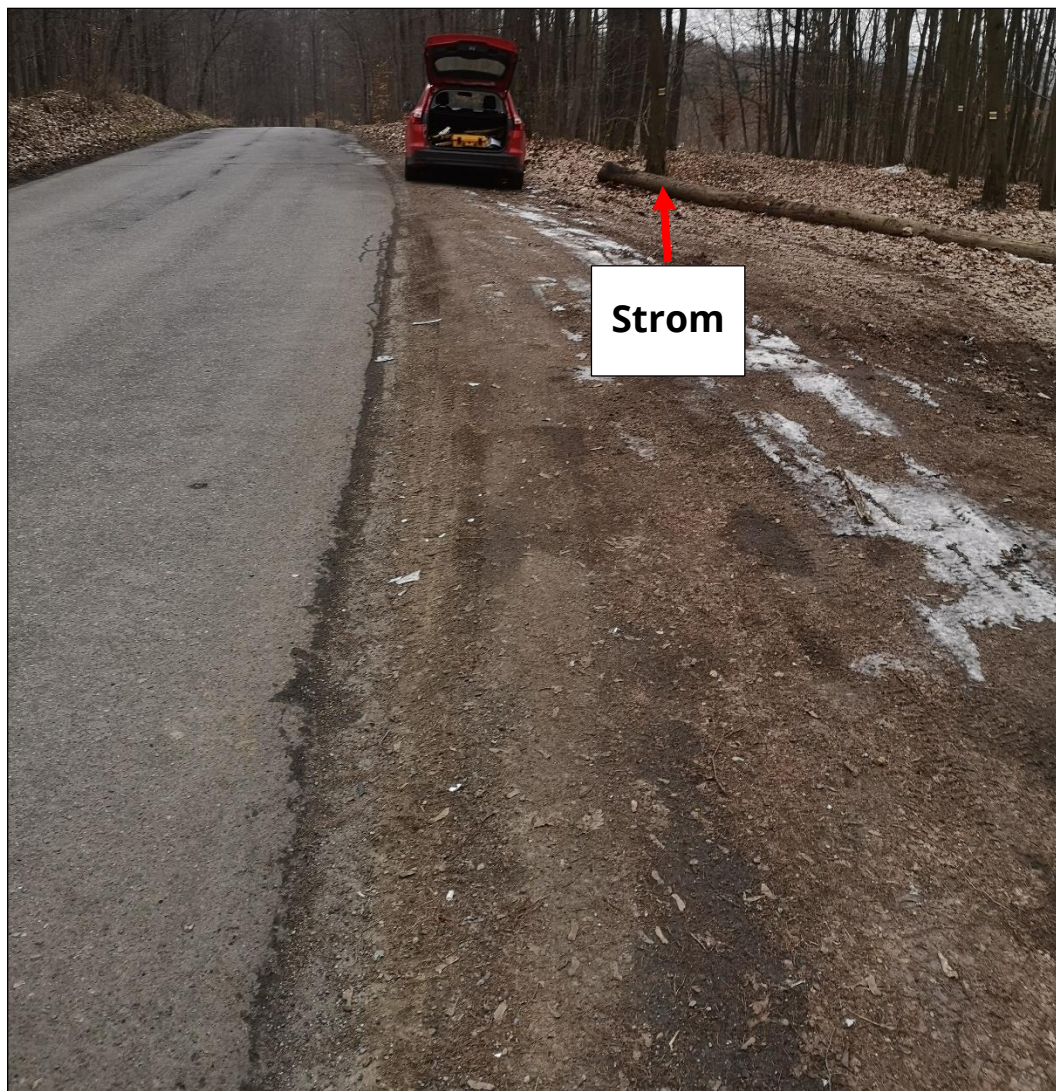
Ve směru jízdy vozidla Renault se místo nárazu vozidla do stromu nacházelo za počátkem levotočivého směrového oblouku napravo od pozemní komunikace mimo silnici.

**Obr. 2:** Pohled na místo vyjetí a nárazu vozidla Renault do stromu během prohlídky místa znalcem [zdroj znalec]

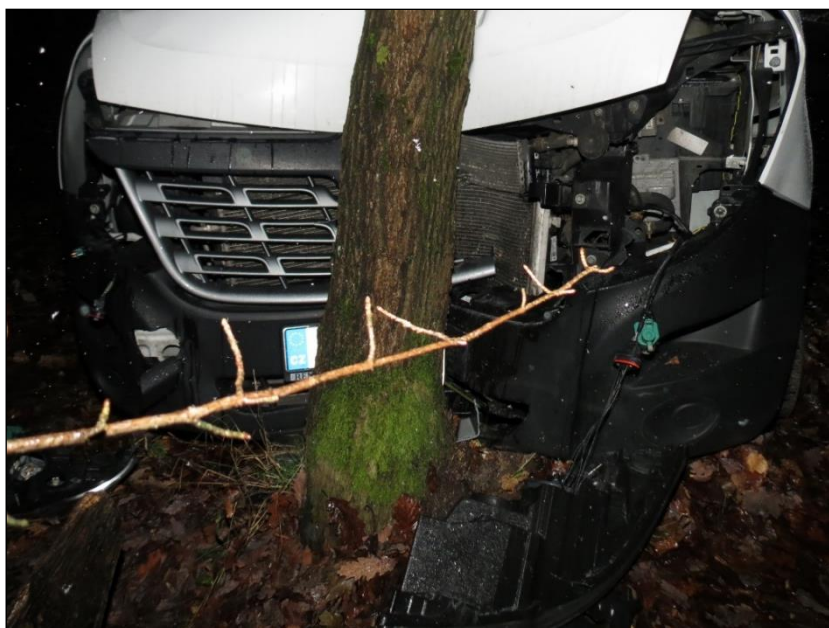
V důsledku předmětné havárie došlo na vozidle Renault k poškození jeho přední části. Stav vozidla po poškození a stav terénu za vozidlem po havárii je zřejmý z **obr. 3** až **6**. Na **obr. 3** a **4** je zachyceno poškození přední části vozu.

**Obr. 3:** Vozidlo v konečné poloze po nárazu, vypadnutý pravý světlomet, plasty blízko stromu [zdroj PČR]

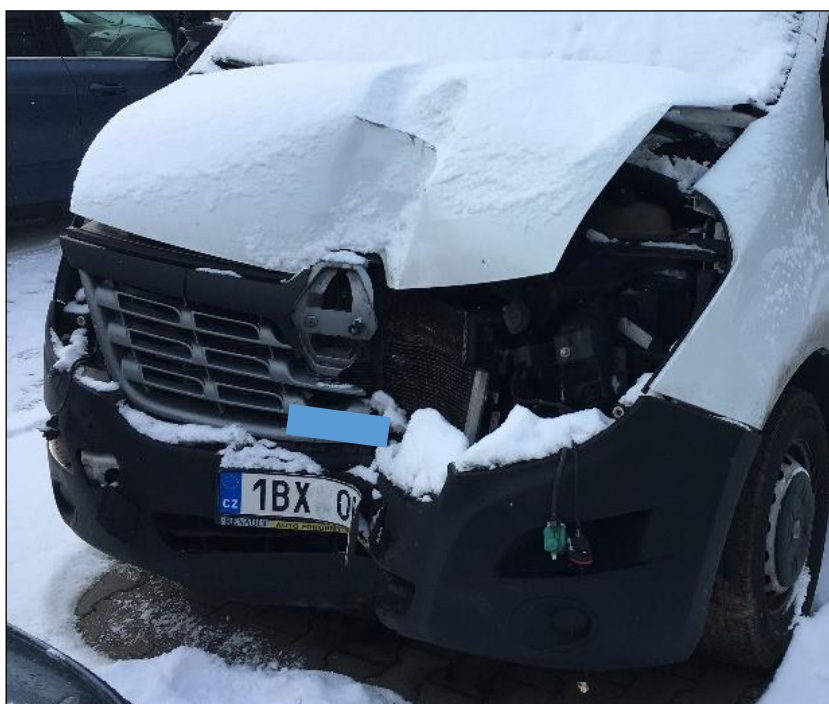
**Obr. 4:** Detail poškození přední části vozidla po poškození [zdroj pojišťovna]

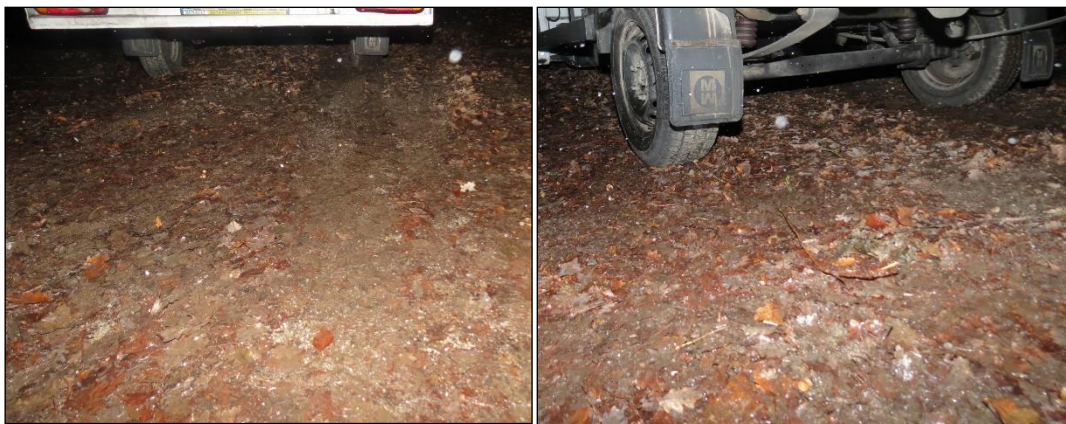
Na **obr. 5** jsou zachyceny stopy za vozidlem po pohybu směrem ke stromu. Z obrázku je patrné, že tyto stopy mají charakter stop jízdních a nikoliv blokovacích.

**Obr. 5:** Detail stop za vozidlem, absentují brzdné stopy, čistý dezén [zdroj PČR]

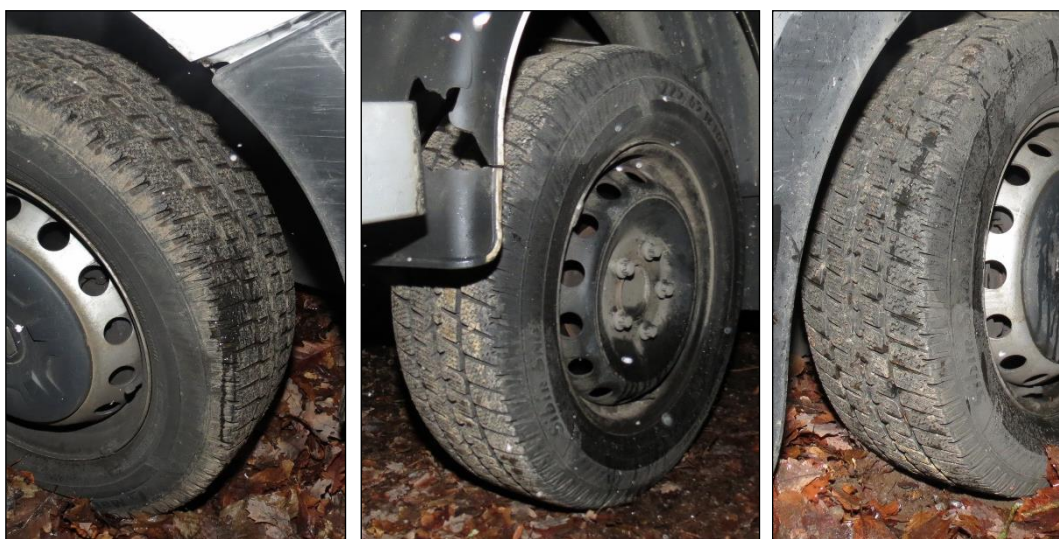
Na **obr. 6** je v detailech zachycen stav dezénů tří pneumatik na kolech vozidla bezprostředně po havárii, tak jak byl zdokumentován PČR. Jedná se o kola PP, PZ a LP. Dezén pneumatik je čistý a stejně jako stopy za vozidlem svědčí o tom, že kola vozu nebyla brzděna. Čistý stav dezénu pneumatiky čtvrtého LZ kola byl ověřen znalcem při jím provedené prohlídce vozu.

**Obr. 6:** Pohled na čistý dezén pneumatik kol vozidla v konečné poloze (zleva kolo PP, PZ, LP) [zdroj PČR]

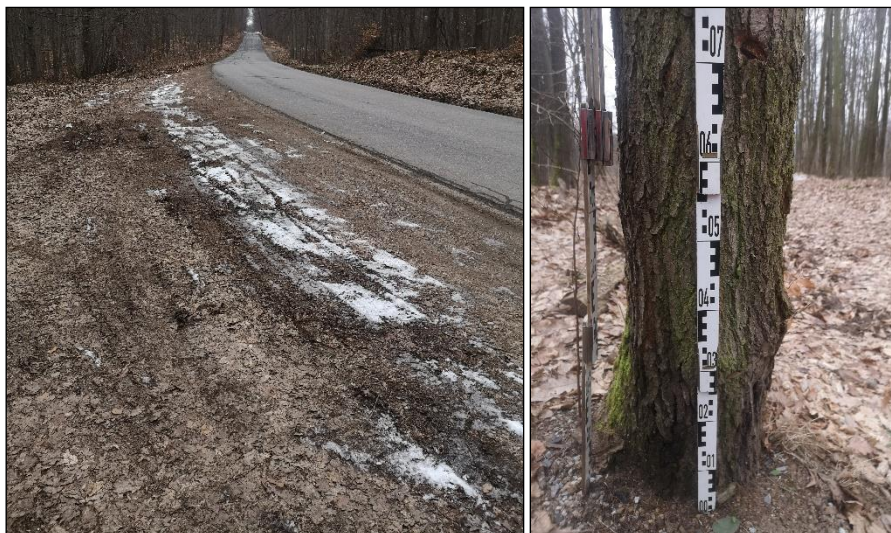
**Obr. 7:** Terén v místě výjezdu vozidla mimo komunikaci plocha u vrcholu směrového oblouku přilehlá ke komunikaci (obr. vlevo), detail tvaru kmene stromu ve výšce 0 až 70 cm nad terénem (obr. vpravo) [zdroj znalec]

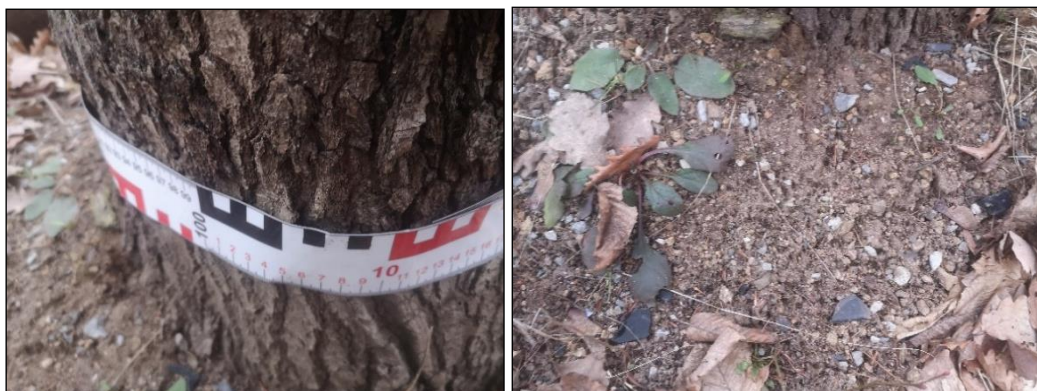
víceméně v přímém směru, pak mezi místem, kde opustil komunikaci a místem, kde narazil do stromu, musel ujet vzdálenost cca 35 m, přičemž neupravený terén mezi místem výjezdu mimo komunikaci a místem nárazu do stromu je mírně svažité a klesá ve směru jízdy vozidla. U kmene stromu se i v době zhlédnutí místa znalcem nacházely zbytky neodklizených střepin z vozidla Renault (viz **obr. 8 vpravo**).

**Obr. 8:** Měření obvodu kmene stromu v místě 20 cm nad terénem (obr. vlevo), neodklizené zbytky střepin u kmene stromu (obr. vpravo) [zdroj znalec]

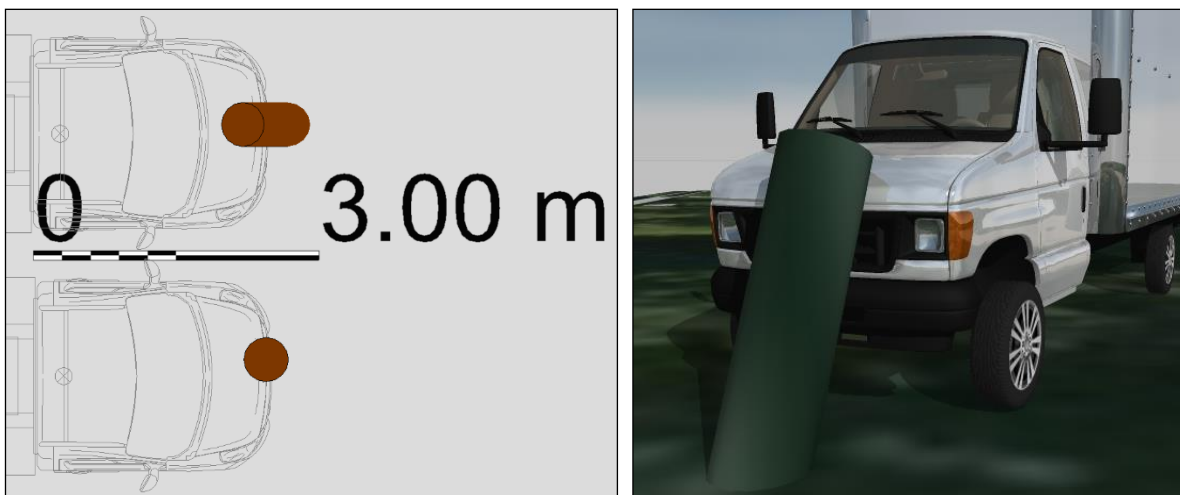
Na základě fotodokumentace pořízené PČR na místa havárie a výsledků vlastních šetření provedených znalcem (prohlídky vozidla a zhlédnutí místa havárie) bylo posuzováno, zda veškerá poškození vozidla skutečně vznikla na místě havárie a v souvislosti nárazem přední části vozidla do kmene předmětného stromu.

**Obr. 9:** Korepondence poškození vozidla s předmětným stromem [znalec]
